Préavis municipal no 11-2017

- **Réfection de la route RC 637d avec renforcement de la chaussée, renouvellement de la couche de roulement et marquage sur le tronçon situé dans le village de Les Cullayes**
-

Rapport n° : COSEEXPA 05-01-08329-2 Août 2017

**Mandat : RC 637, Les Cullayes – Servion
Complément d'expertise de la
superstructure routière et solution de
réfection**

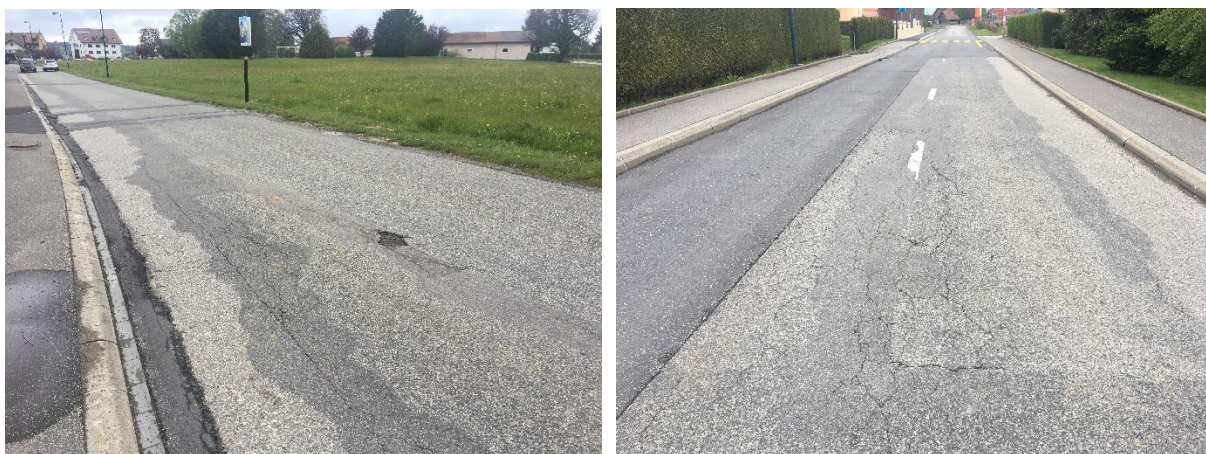
L'expertise a confirmé la dégradation importante et inattendue de la superstructure de la chaussée et de ses fondations. Cette dégradation entre la première expertise de juin 2014 et celle d'août 2017, l'apparition de nids de poules et de faiénçage sur de très nombreuses zones sont vraisemblablement dues à une augmentation non négligeable de passages de véhicules lourds (*transports publics – camions du chantier du Canton – déviations diverses - etc.*) et à plusieurs hivers rigoureux.

Une expertise de la partie communale de la RC 637 Les Cullayes-Servion avait déjà été réalisée en 2014 par Infralab (rapport COSEEXPA 05-01-08329-1 de juin 2014). Cependant, entre l'été 2014 et l'été 2017, à cause, notamment, d'une augmentation significative du trafic (transports publics) et de plusieurs hivers rigoureux, l'état de la superstructure de la chaussée s'est fortement dégradé avec l'apparition de faïençages sur de très nombreuses zones, ainsi que de plusieurs nids de poules (photos 1 et 2) rendant les conclusions de cette expertise et la solution de réfection y associée (conservation de la superstructure en place) caduques.

Photos 1 & 2 : RC 637 – Dégradations de types nids de poule et faïençage

Nous préconisons le renouvellement complet du revêtement, avec renforcement de la fondation au moyen d'une grave bitume de type ACF.

- Rabotage de la superstructure existante sur une épaisseur de 210 mm (attention : présence de HAP > à 20'000 mg/kg dans le revêtement) ;
- Compactage de la fondation actuelle (ME₁ ≥ 40 MN/m² et rapport ME₂/ME₁ ≤ 2.5) ;
- Mise en œuvre d'une couche de fondation en AC F 32, bitume 70/100 en 90 mm d'épaisseur ;
- Mise en œuvre d'une couche d'accrochage, dosée à 150-200 gr/m² de bitume résiduel ;
- Mise en œuvre de la couche de base en AC T 22 N bitume 50/70, en 80 mm d'épaisseur.
- Mise en œuvre d'une couche d'accrochage, dosée à 150-200 gr/m² de bitume résiduel ;
- Mise en œuvre de la couche de roulement en AC 11 N bitume 70/100, en 40 mm d'épaisseur.

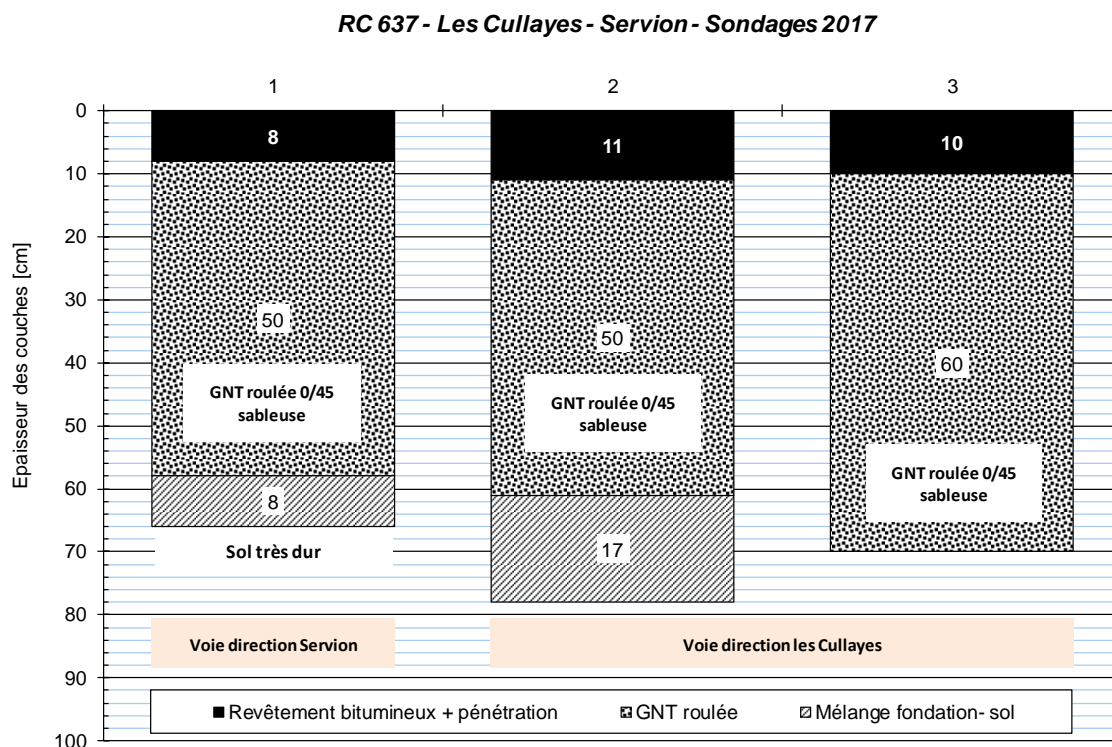
Les 3 sondages ont révélé une superstructure similaire dont l'épaisseur totale est comprise entre 60 et 80 cm et qui se compose, de haut en bas ;

- D'un revêtement bitumineux (BB + pénétration) d'épaisseur 8 à 11 cm
- D'une fondation en GNT 0/45 roulée assez sableuse d'épaisseur 50 à 60 cm.

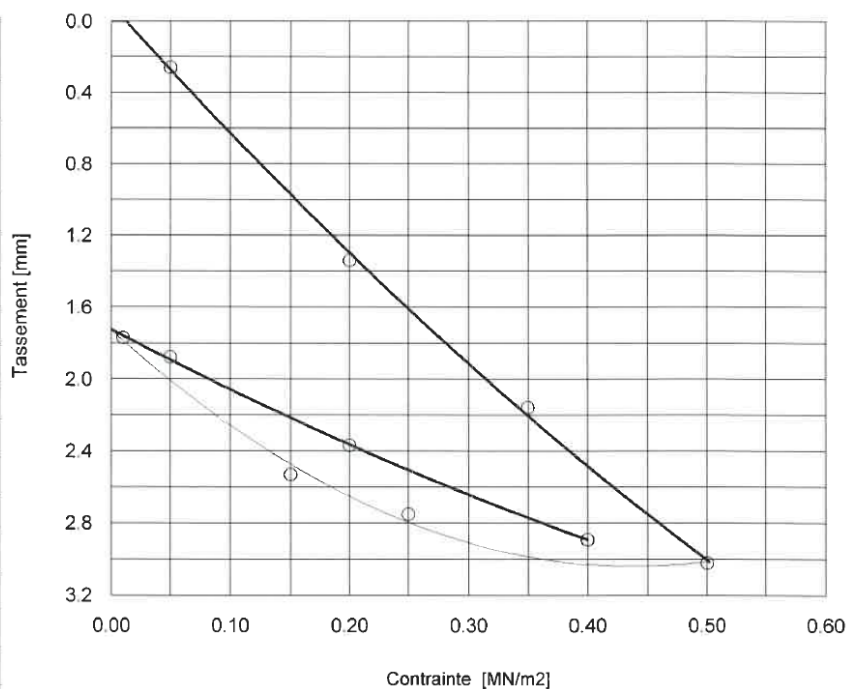
Sondage 1 :

Les résultats obtenus confirment les faibles valeurs de modules mesurées en 2014 par le HWD et démontrent qu'une bonne partie de la portance de la chaussée actuelle est due à la pénétration située sous le revêtement bitumineux.

Charge	Paliers de charge	MEi [MN/m ²]		ME2/ME1	
		s1	s2	Résultat	Exigence
1er chargement ME1	0.15 0.25	46.6	-	2.2	-
2ème chargement ME2	0.15 0.25	102.9

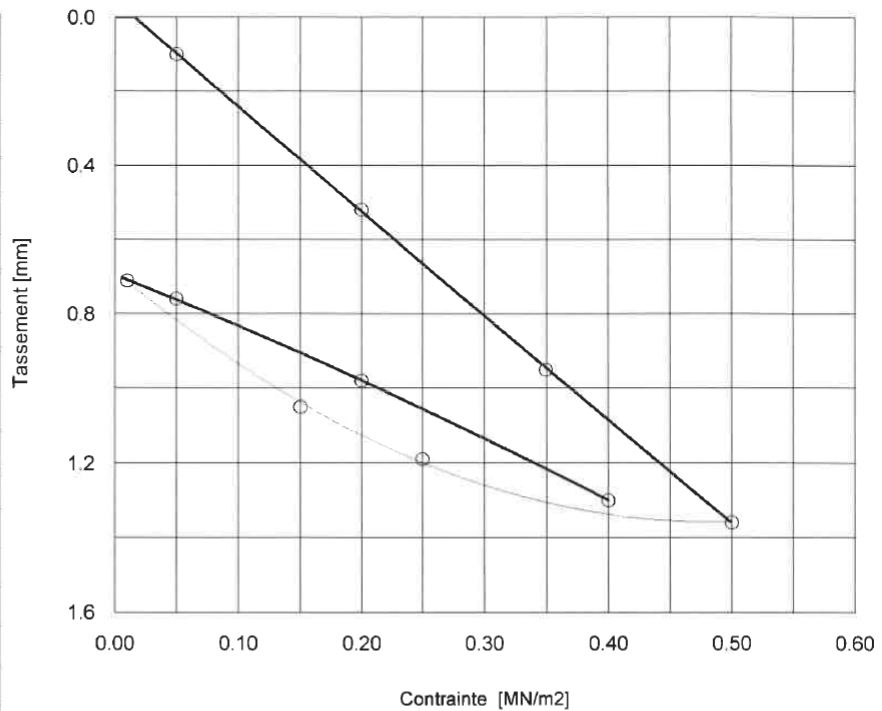
Sondage 2 :**infralab**

Charge	Paliers de charge	MEi [MN/m ²]		ME2/ME1		
		s1	s2	Résultat	Exigence	Résultat
1er chargement ME1	0.15	0.25	106.3	-	1.9	-
2ème chargement ME2	0.15	0.25	198.3	-

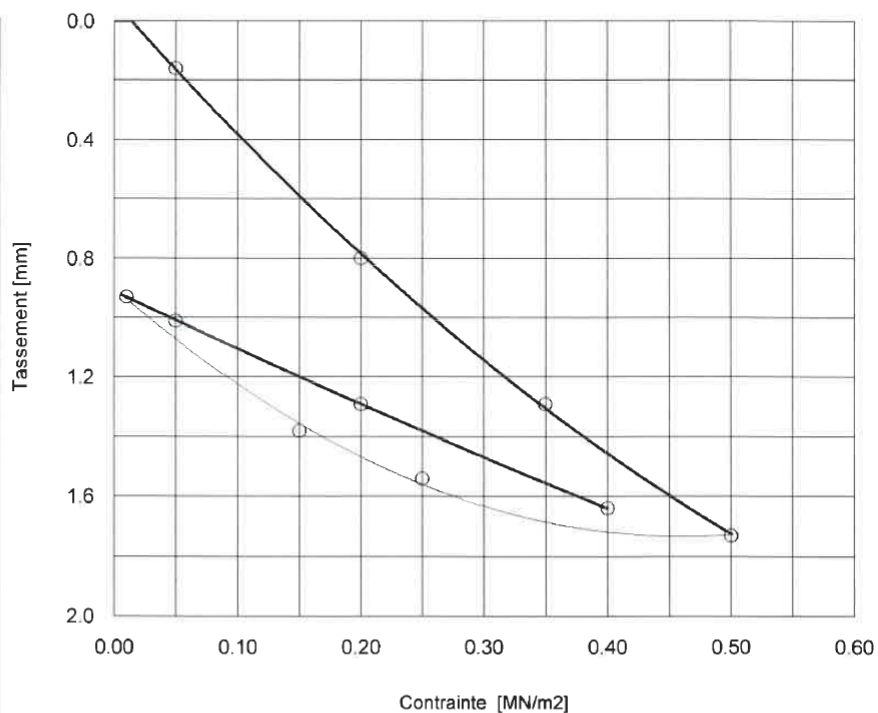
Sondage 3 :**infralab**

Charge	Paliers de charge	MEi [MN/m²]		ME2/ME1			
		s1	s2	Résultat	Exigence	Résultat	Exigence
1er chargement	ME1	0.15	0.25	78.9	-	2.1	-
2ème chargement	ME2	0.15	0.25	164.7
