Municipalité de Servion

Préavis municipal n° 06-2024

La lutte contre les eaux claires parasites dans le réseau d'eaux usées par :

- **Le remplacement de chambres doubles, en créant deux chambres séparées, dans les secteurs des Planches, en Ruty et Praz la Vellaz à Servion.**
- **Le chemisage du collecteur principal entre le chemin du Moléson et la STEP de Servion.**

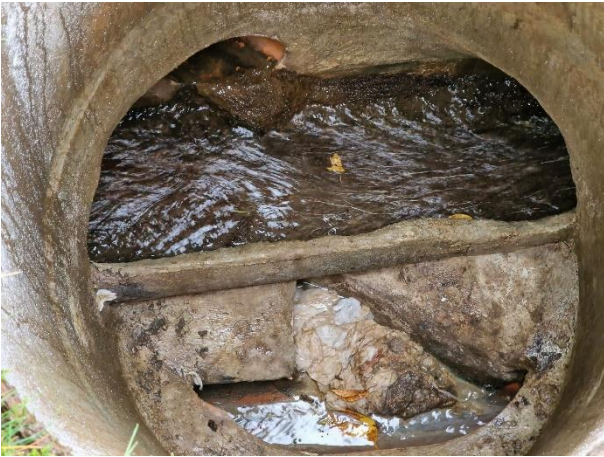
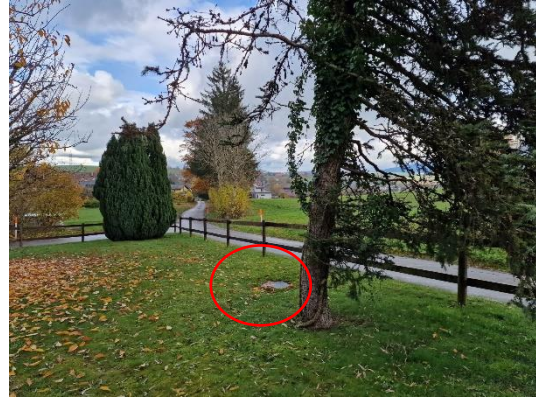
Chambre n°15195-23460 – Intervention 1

La réfection de cette chambre doit se faire en priorité. La paroi de séparation est très basse et il y a des traces de débordement. Elle reprend un bassin-versant déjà important, si l'on tient compte de la forêt située juste au-dessus. Elle se situe dans un terrain herbeux et est peu profonde (1.30m).

Il faut démolir cette chambre qui est en mauvais état et en créer deux nouvelles en séparant les flux. La chambre existante se trouve dans un jardin facile d'accès.

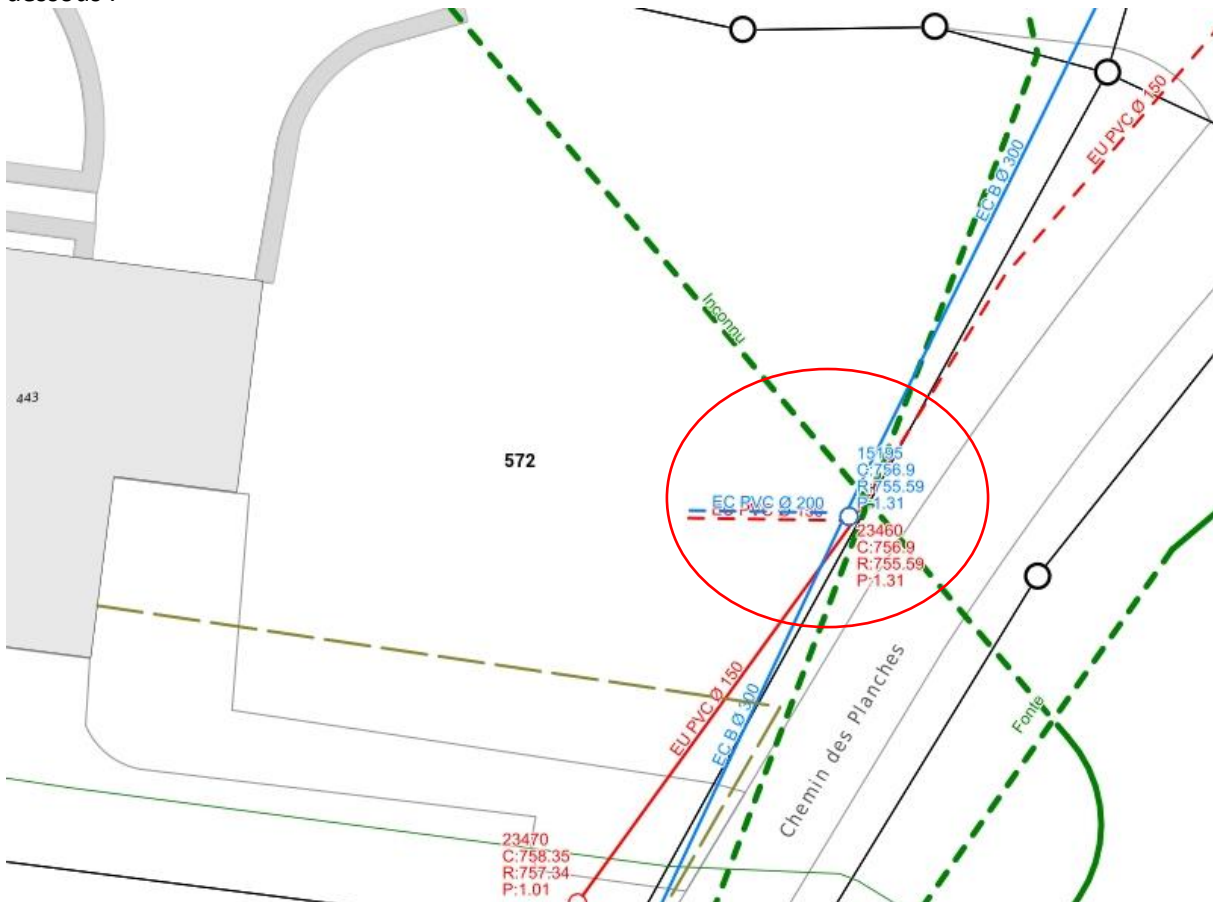
Il y a un encombrement lié à l'eau potable dont il faut tenir compte, dont le tracé est visible sur l'extrait ci-dessous :

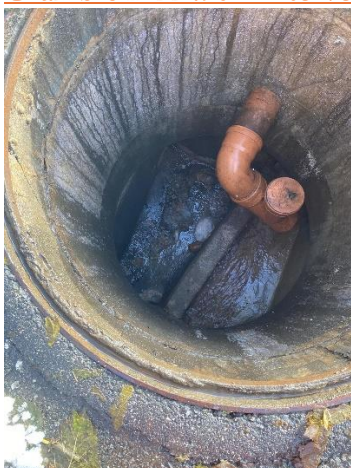
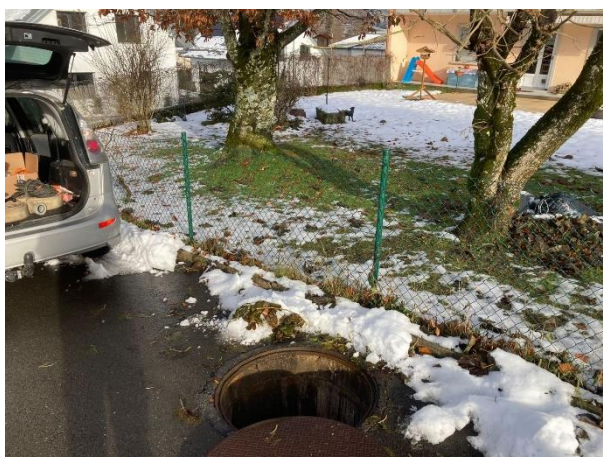
Chambre n°22490 - Intervention 2

La paroi de séparation est très basse et il y a des traces de débordement. Elle se situe dans un chemin revêtu récent, mais est relativement peu profonde (1.40-1.57m).

La présente chambre peut être conservée pour les eaux claires, avec la création d'une nouvelle cunette en béton au niveau des EC (comblement de la partie EU). Une nouvelle chambre est à faire, dans le chemin (surface en bitume), pour les eaux usées, avec un fonds étanche (PVC ou PP).

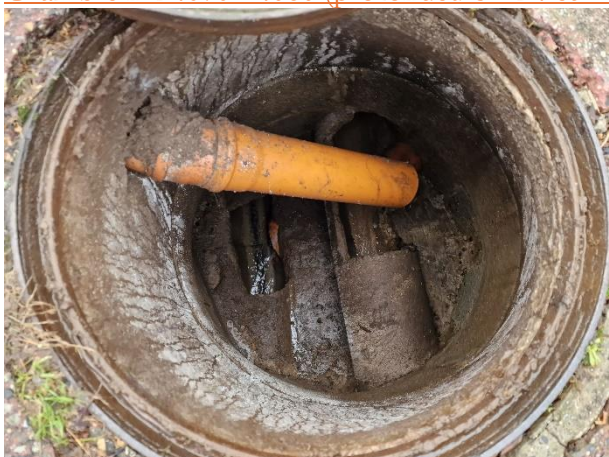
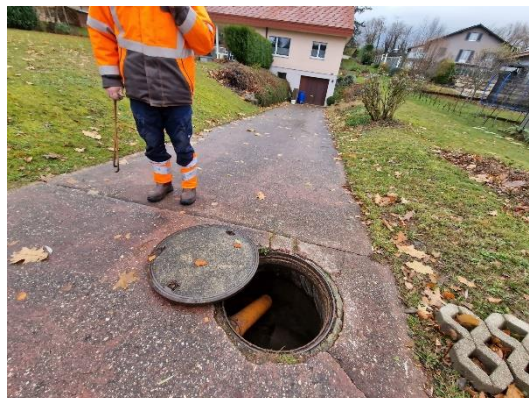
Chambre n°24070-14060 (profondeurs 1.24 et 1.62m) – Intervention 3

Cette chambre ne comprend pas de paroi de séparation, mais le tuyau d'eaux claires en béton a simplement été décalotté ; il y a des traces de débordement. Elle se situe dans un vieux accès en béton et est relativement peu profonde.

La présente chambre peut être conservée pour les eaux claires, avec la création d'une nouvelle cunette en béton au niveau des EC (comblement de la partie EU). Une nouvelle chambre est à faire, dans le chemin (surface en bitume), pour les eaux usées, avec un fonds étanche (PVC ou PP).

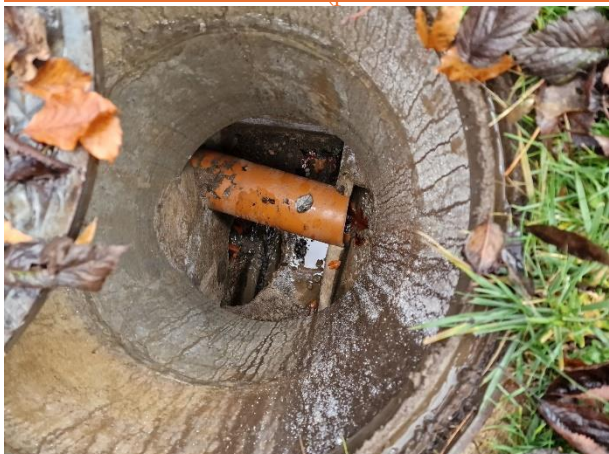
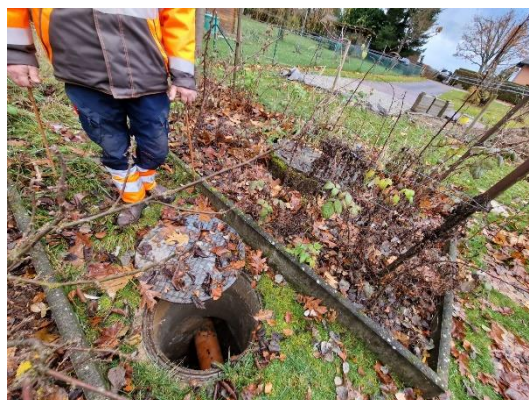
Chambre n°24060-14057 (profondeurs 1.23 et 1.62m) – Intervention 4

Cette chambre présente les mêmes caractéristiques que celle située juste en amont (24070-14060). Elle est située dans un jardin potager privé.

Ces deux chambres constituent un gros risque de déversement. Les eaux usées sont acheminées à une station de pompage qui a été submergée lors des événements pluvieux du 14.11.2023.

La présente chambre peut être conservée pour les eaux claires, avec la création d'une nouvelle cunette en béton au niveau des EC (comblement de la partie EU). Une nouvelle chambre est à faire, dans le chemin (surface en bitume), pour les eaux usées, avec un fonds étanche (PVC ou PP).

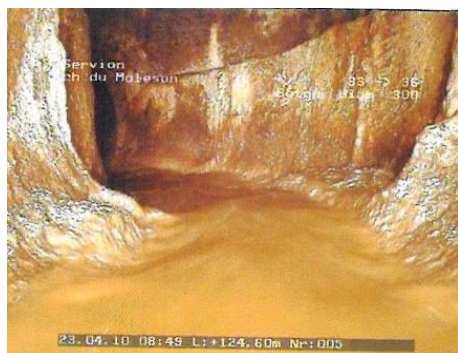
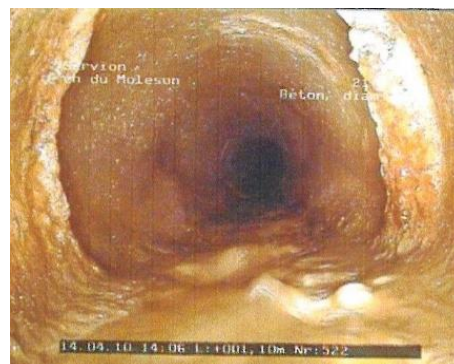
Un contrôle caméra de ce tronçon a été réalisé en avril 2010. Depuis, la situation ne s'est certainement pas améliorée. Il s'agit d'un collecteur en béton de diamètre 300 à 350mm et d'une longueur de 500m et de deux branches de respectivement 200m et 100m. Cela représente donc une longueur totale de 800m. Les tuyaux sont globalement en bon état. Seulement, ce collecteur présente tout au long des raccords ouverts, qui laissent passer l'eau du terrain ; les formations de calcaire observées le prouvent. Cet état de fait présente deux problématiques : celle d'un apport non désiré d'eau "propre" dans le réseau d'épuration et, d'autre part, un risque de pollution des sols et des eaux souterraines par l'infiltration d'eaux usées.

Afin de résoudre les problèmes d'infiltrations d'eau dans et hors du collecteur d'eaux usées, il existe deux solutions afin de le rendre étanche. Soit on le remplace par un nouveau collecteur étanche, soit on effectue un chemisage.

Cette dernière solution consiste à mettre en place une nouvelle gaine en polymère à l'intérieur du tuyau existant. Elle vient ainsi se coller à la paroi de l'ancien tuyau qui devient ainsi lisse à l'intérieur et étanche. Cette gaine permet également une amélioration significative de la résistance statique du tuyau. Des travaux robotiques préliminaires sont nécessaires afin d'éliminer mécaniquement toutes les aspérités (calcaire, dépôts durs, tuyaux saillants). Un contrôle caméra préalable est également nécessaire, afin de déterminer avec précision l'emplacement des branchements et des regards. De nouveaux travaux robotiques sont réalisés à la fin de l'opération afin de créer les ouvertures pour les branchements et les regards.

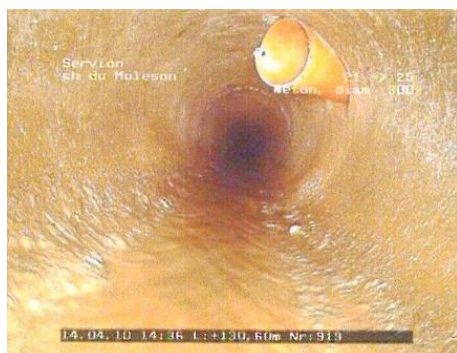
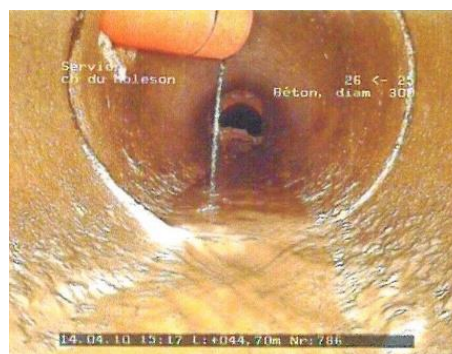
On constate dans le dossier de contrôle caméra quelques drainages "sauvages" qui ont été branchés dans ce collecteur d'eaux usées. Entre-temps, le propriétaire concerné a affirmé les avoir branchés ailleurs.
