Commune de Servion
Municipalité

Préavis municipal n° 04-2023

Demande de crédit pour l'entretien de l'étang du Parimbot, le remplacement de son exutoire et l'établissement d'un plan de gestion pour les 10 prochaines années

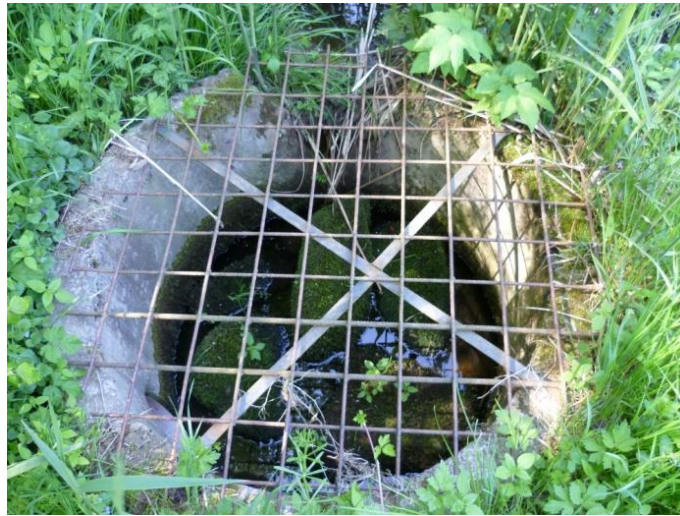
Figure 6 - Exutoire actuel

L'exutoire actuel, situé au nord de l'étang du Parimbot (cf. photo ci-dessous), fait office de trop plein et permet de réguler le niveau de l'étang lors de fort apport en eau.

Cet exutoire est en outre raccordé à une bêche d'étanchéité qui elle-même est située de part et d'autre de l'exutoire. Or, actuellement, cette bêche n'est plus étanche et l'eau a trouvé une échappatoire par l'extérieur de l'exutoire.

L'exutoire, en très mauvais état, sera donc remplacé, une nouvelle bêche sera déposée et soudée à l'exutoire et un grillage anti-rongeurs sera mis en place sur l'exutoire. Le tuyau d'évacuation sera également remplacé. Enfin, les zones de travaux seront réensemencées.

Des bloc et moellons seront déposés dans l'exutoire afin de permettre à la faune qui tomberait à l'intérieur d'en ressortir.

La bêche utilisée est prévue pour supporter une extension de 200% et sera fournie par l'entreprise Contec. La soudure de cette dernière sera assurée par cette entreprise. Le coût est compris dans l'offre d'Etel.

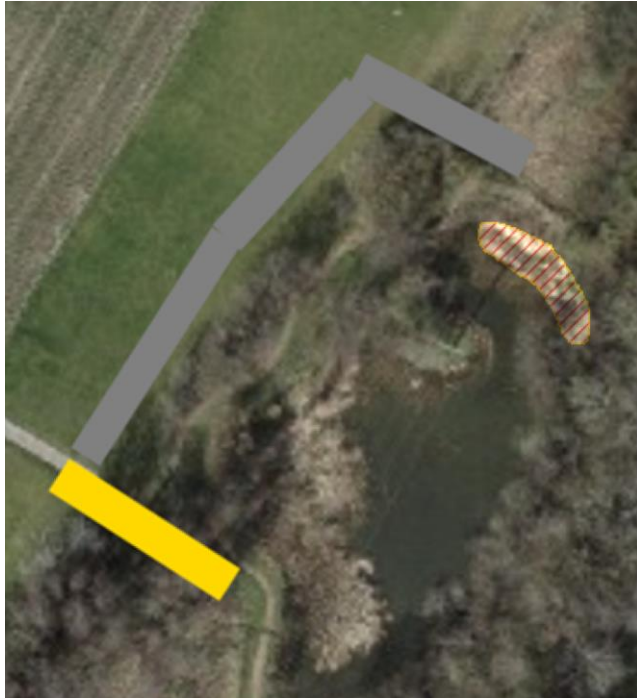
Figure 8 - Emplacement des plaques pour les interventions dans la zone de l'étang

Le tracé en jaune représente les plaques de protection pour les travaux d'arrachage des roseaux.

Le tracé en gris est celui pour la réparation de l'exutoire.

Les plaques utilisées pour le tracé jaune seront évidemment réutilisées pour celui en gris afin de réduire les coûts.

Les travaux de réparation de l'exutoire seront effectués dans la zone hachurée jaune et rouge.

Afin de pouvoir accéder au site, il est prévu l'utilisation de plaques de protection pour la prairie extensive. Cela représente environ 65m linéaires. L'emplacement peut être visualisé sur le plan en fin de chapitre.

L'emplacement des travaux sur la bêche est visualisé sur la figure 8 par la zone hachurée.
