***CARTOGRAPHIE INTÉGRALE DES
DANGERS NATURELS
RAPPORT EXPLICATIF COMMUNAL
COMMUNE DE SERVION***

PROJET CDN-VD LOT 8 HAUTE-BROYE

Juin 2015

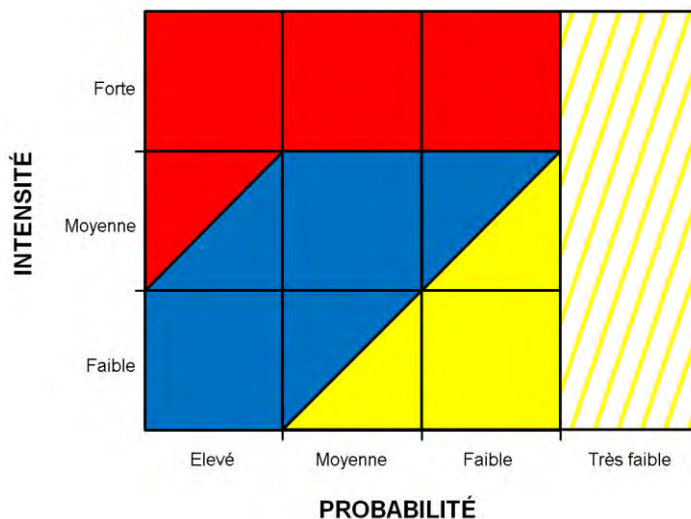
Figure 2 : Matrice générale des dangers naturels. Rouge : danger élevé, zone d'interdiction ; Bleu : danger moyen, zone de réglementation ; Jaune : danger faible, zone de sensibilisation ; Hachuré : danger résiduel, zone sensible à un événement très rare ; Blanc : danger nul.

L'évaluation du danger est effectuée selon la matrice de danger générique présentée en Figure 2. La méthodologie d'évaluation du danger spécifique à chaque aléa est décrite dans le Rapport Technique « Dangers géologiques » du lot Broye.

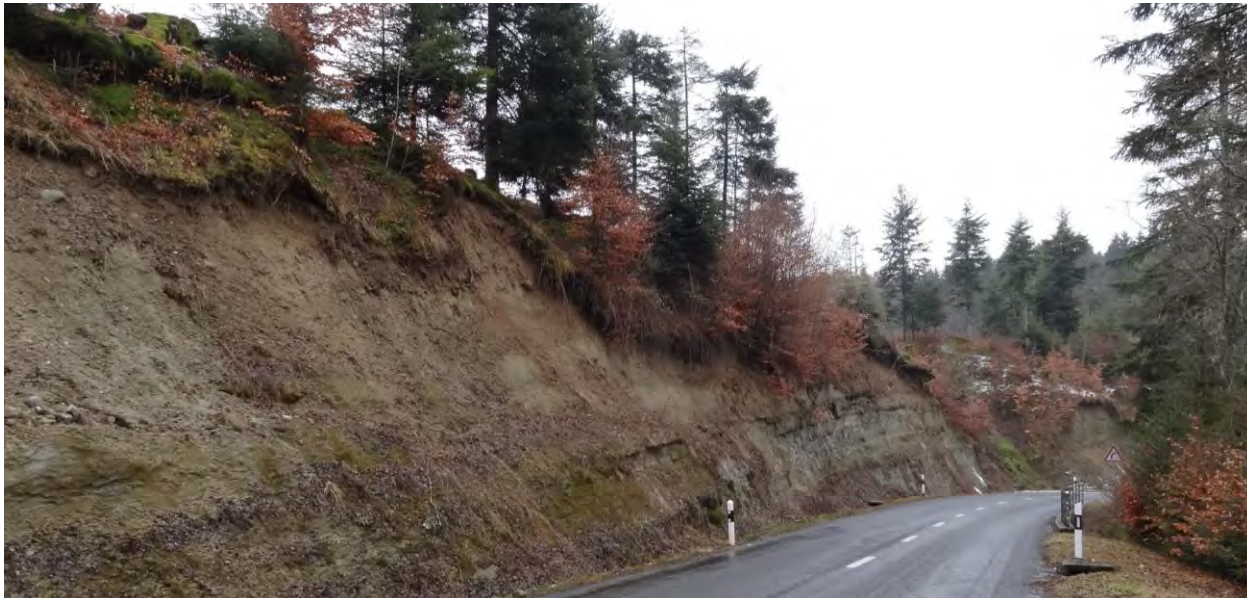
Figure 3 : Phénomène de desquamation de la molasse et de glissements superficiels au niveau du talus escarpé, le long de la route cantonale en direction de Monpreveyres.

L'érosion régressive des berges générée par des glissements spontanés pourrait affecter la partie aval de la Route de Montpreveyres. La partie à l'amont de la route présente également un potentiel de glissement, susceptible de dépasser le fossé de réception le long de la route.

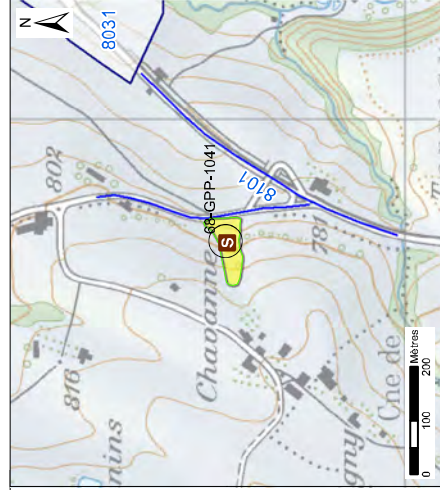
Code scénario Accès à la zone source	68-GPP-1041 Analyse rapide
Localisation, X / Y / Z	546769 / 160330 / 800
Commune	Corcelles-le-Jorat
Périmètre	8101
Date	
Géologue	APE
Type de fichier « forme »	Surfacique
Description	Zone de pâturage avec lobes de glissement.

Facteurs atténuants	Type	Effet
	Forêt	Moyen
Facteurs aggravants/déclenchant	Infiltration d'eau au sommet du talus	Faible

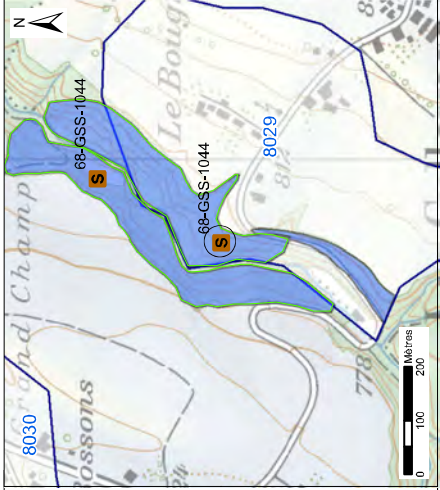
<p>Code scénario 68-GSS-1044 Accès à la zone source Analyse rapide</p> <p>Localisation, X / Y / Z 546766 / 158491 / 777 Commune Les Cullayes Périmètre 8029 Date Géologue APE Type de fichier « forme » Surfaccique</p> <p>Description: Talus le long de la rivière avec signes d'instabilité répandus</p>

Facteurs atténuants	Type	Effet
	Non renseigné	Faible
Facteurs aggravants/déclenchants	Infiltrations des eaux	Moyen
